Vårdplan för Göholms park och trädgård

Boel Persson och Anna Jakobsson

Landskapsarkitektur, SLU Alnarp

Rapport 2011:14

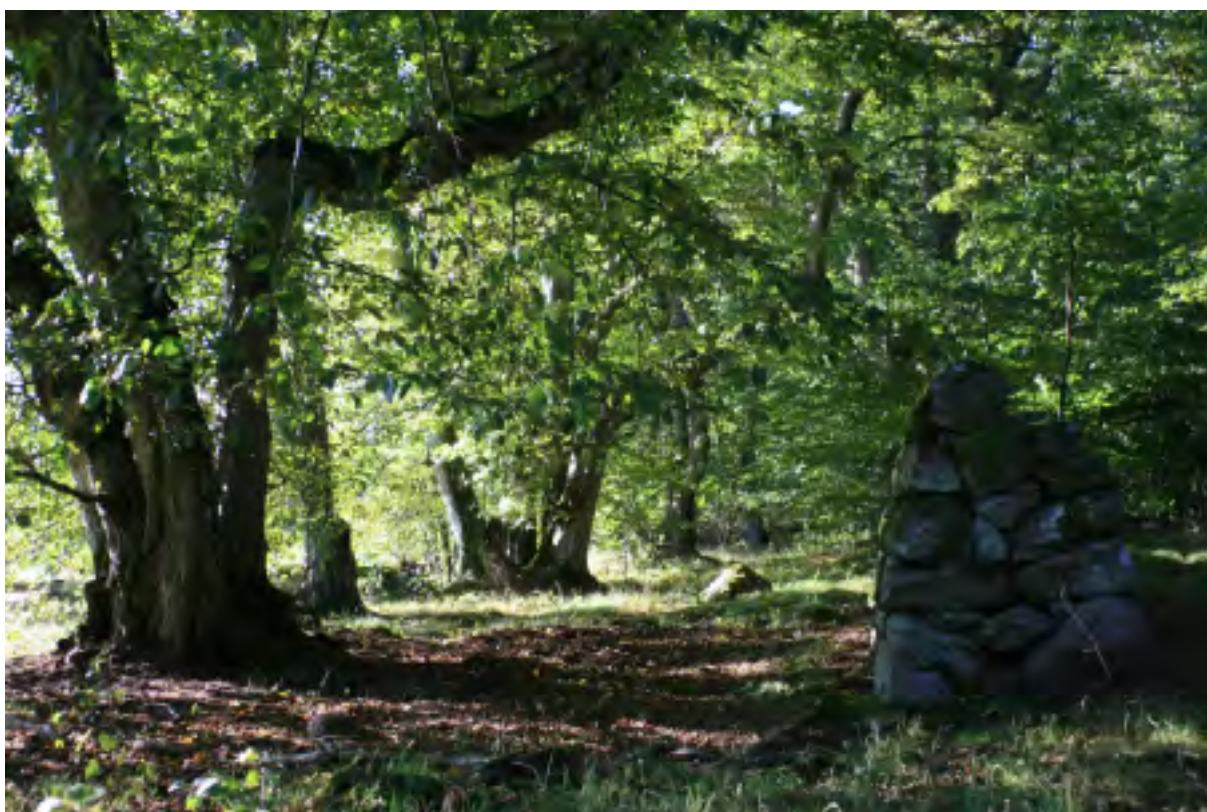
Stenmuren byggdes troligen år 1921, och är förmodligen den mur som i arkivmaterialet kallas ”Stenmur i Parken”.⁵¹⁰ Den bör då ha ersatt en enklare hägnad som använts för att hålla djuren åtskilda från åkern och nyttoträdgården i öster.

Figur 304. Den norra änden av den prydliga stenmuren i öster, och öster om denna gigantiska avenbokar (*Carpinus betulus*) (Foto: Boel Persson, 2010-09-30)

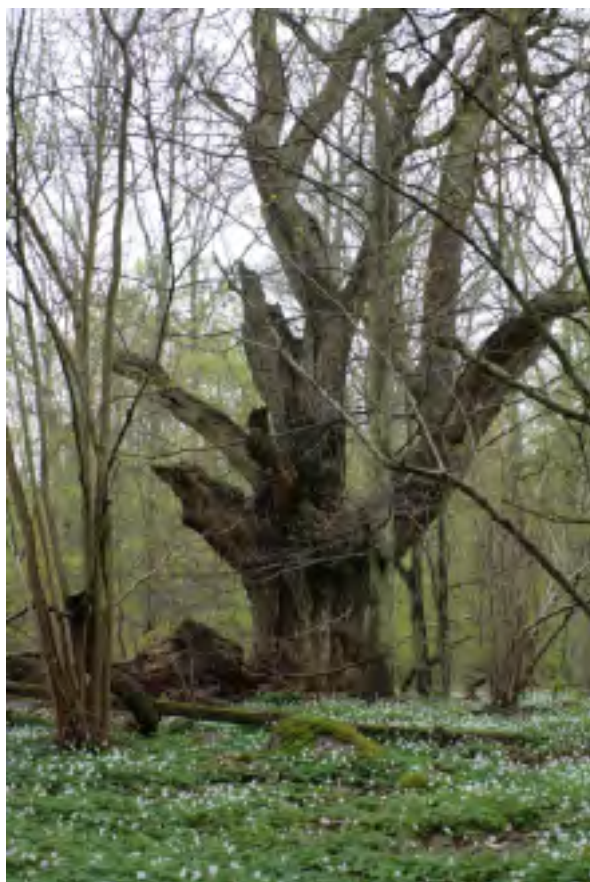
Eken och linden, som var mycket stora redan vid uppmätningen 1936 (se figur 31 och 288), förefaller ha varit ett slags målpunkter, eller viloplatser om man så vill, längs ”Skogsrundan”, från 1920-tal fram till omkring 1970. Idag är det mycket svårt att se var promenadslingan har gått och stora grenar som fallit ned från eken ligger dessutom tvärs över stigen.

Figur 308. Den stora eken i områdets mitt. ”Skogsrundan” passerade till vänster om eken, där den stora nedfallna grenen ligger. (Foto: Boel Persson, 2010-05-15)

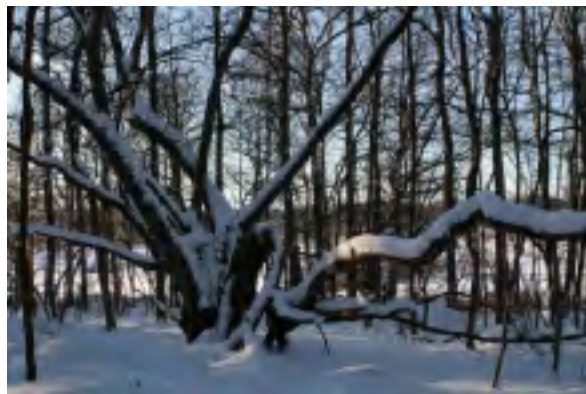
Figur 310. Linden som bär spår efter hamling. (Foto: Boel Persson, 2010-12-26)

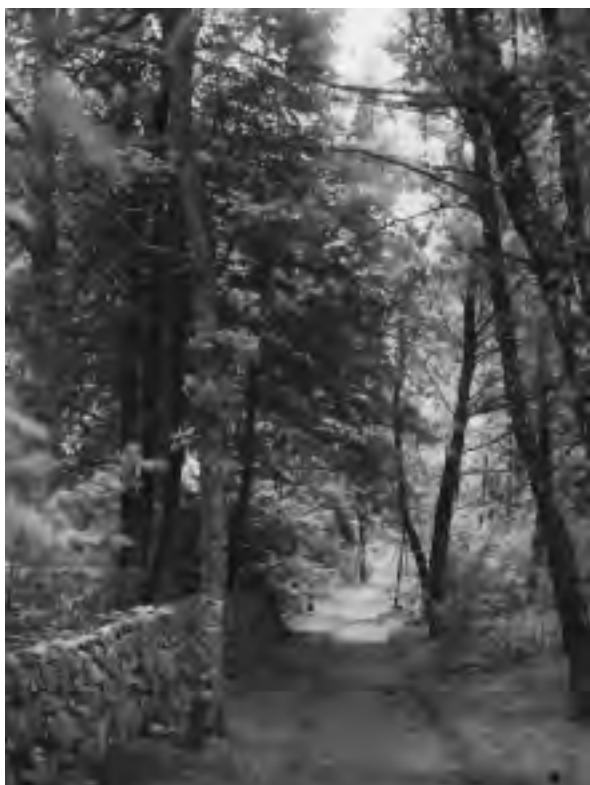
På 1930-talet löpte en gångstig i grus längs stenmuren i Delområde 5J. Detta var en del av promenadstråket ”Skogsrundan”. Ett fotografi från år 1936 (figur 316) visar att vissa partier öster om stenmuren var tätbevuxna med inslag av barrträd. Omkring år 1970 var vegetationen öster om stenmuren ganska gles, glesare än idag, med tydlig utsikt mot åkern i öster.⁵¹⁵ Stenmuren blir mindre prydlig och vållagd ju längre söderut vi kommer (figur 315), och är sannolikt kvar från mitten av 1800-talet (figur 46). Längst i norr kan muren ha lagts om eller bättrats på under 1920-talet.⁵¹⁶

Figur 316. År 1936 löpte en grusad gångstig längs stenmuren i östra delen av Stenhagen/Skogsrundan ned mot Bredasund. (Blekinge museum, Nordiska museets kulturhistoriska undersökn. 1935-36, Göholm, kartor och skisser, 275 Hag)

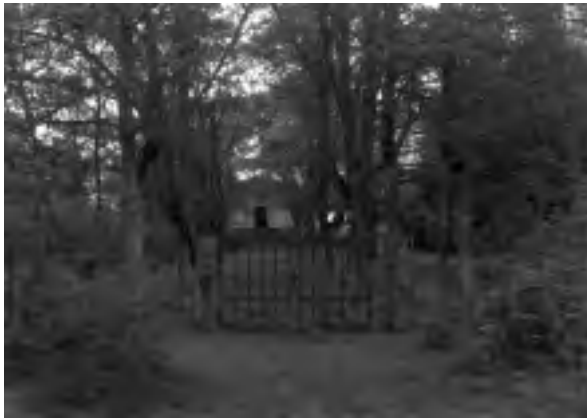
Ett fotografi som togs av R. Odencrants någon gång mellan åren 1945 och 1951 (figur 334), då han arbetade på Blekinge museum⁵⁴⁷, visar att den 2 tunnland stora gravkapellsområdet vid denna tid var inhägnat med stängseltråd och att ingången bestod av en enkel grind som hängde i ett par något sneda grindstolpar. Fram till kapellet ledde en allé av lönn⁵⁴⁸. Ett försök att återskapa allén gjordes under 1970-1980-talet, genom att bevara och skydda självsådda lönnskott, men försöket lyckades aldrig.⁵⁴⁹ Idag kantar bara enstaka träd gångstigen fram till kapellet. Grinden och grindstolparna står kvar än idag. Stängseltråden och järnstolparna togs bort omkring 2007-2008 och ersattes då av 7 nya stolpar: en i varje hörn av fastigheten samt en på vardera långsidan och en på västra kortsidan⁵⁵⁰.

Figur 334. Omkring år 1950 hade grusgången fram till kapellet vuxit igen med gräs, men gången kantades fortfarande av raka träd. Fotografiet togs av R. Odencrants mellan 1945-51. (Blekinge museum, fotografier, Göholm, A2375)

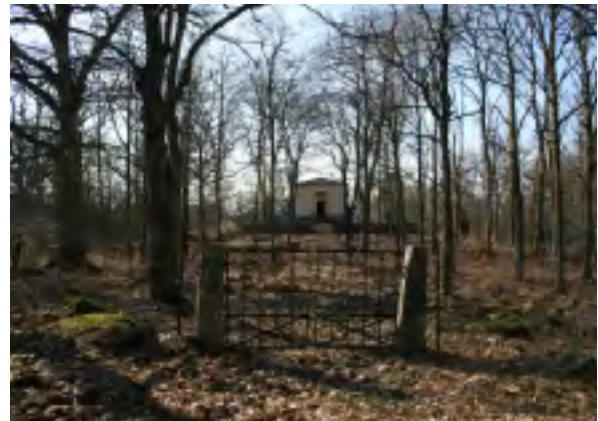
Figur 335. Grinden finns kvar än idag, och grindstolparna står fortfarande där med exakt samma lutning som vid slutet av 1940-talet/början av 1950-talet. Den större inhägnaden är emellertid borta, liksom allén som ledde fram till kapellet. (Foto: Anna Jakobsson, 2010-04-01)

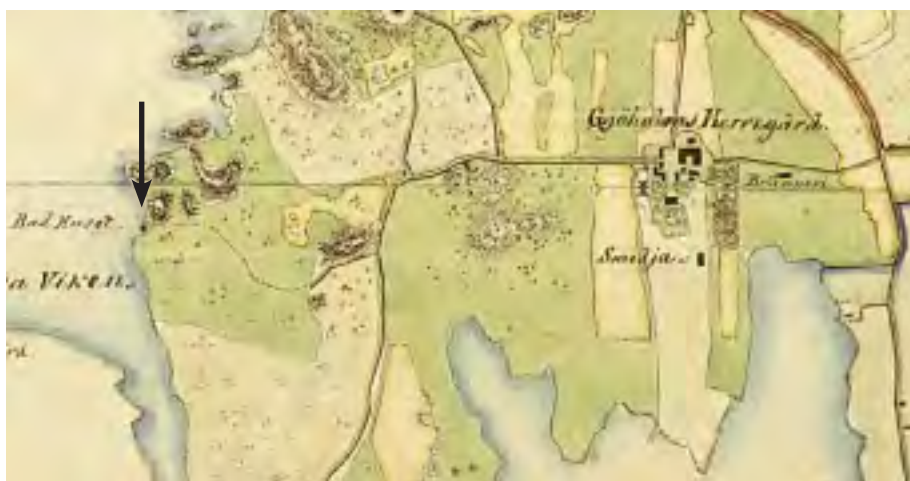
Figur 342.

År 1914-19 användes området vid badplatsen som betesmark. Någon slags anläggningsplats för båtar fanns i området (se pil). (Lantmäteriet, Rikets allmänna kartverks arkiv, *Göholm J1124-38*)

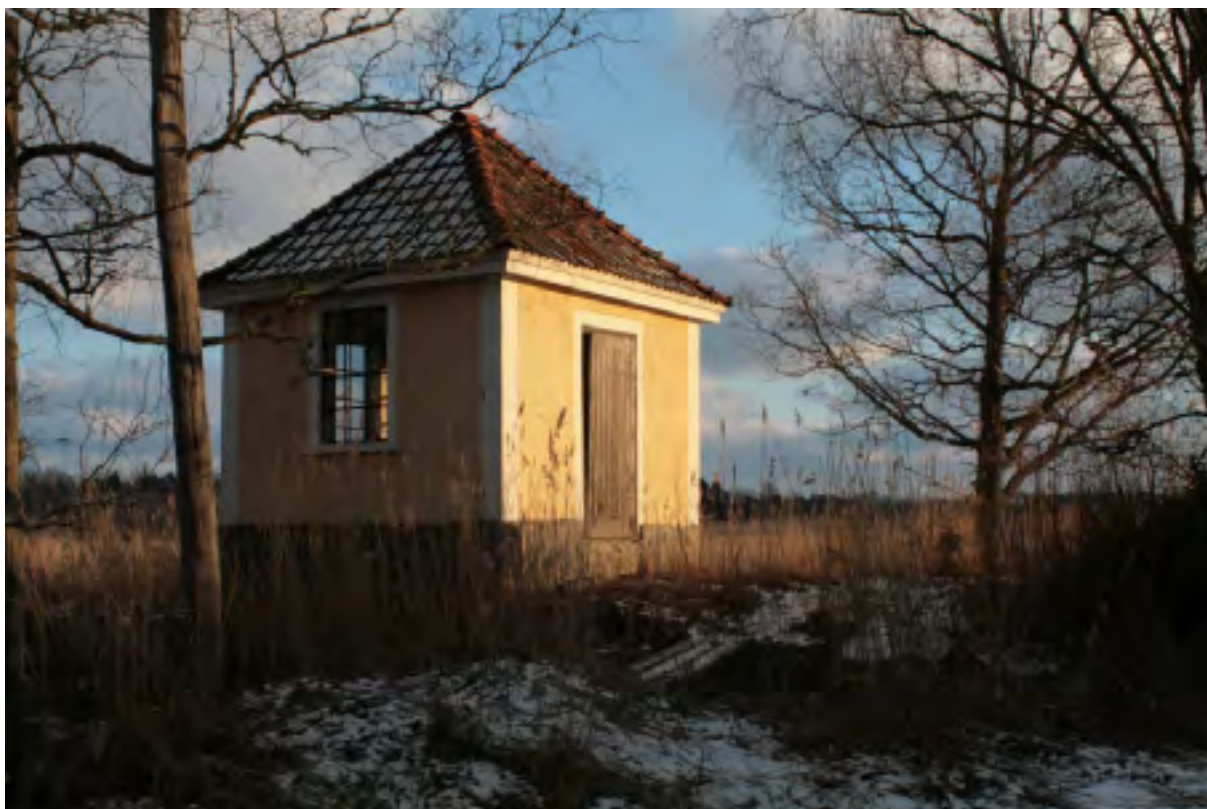
Figur 344. Fotografiet är taget från väster, i södra delen av Nyttoträdgården. (Foto: Boel Persson, 2010-12-26)

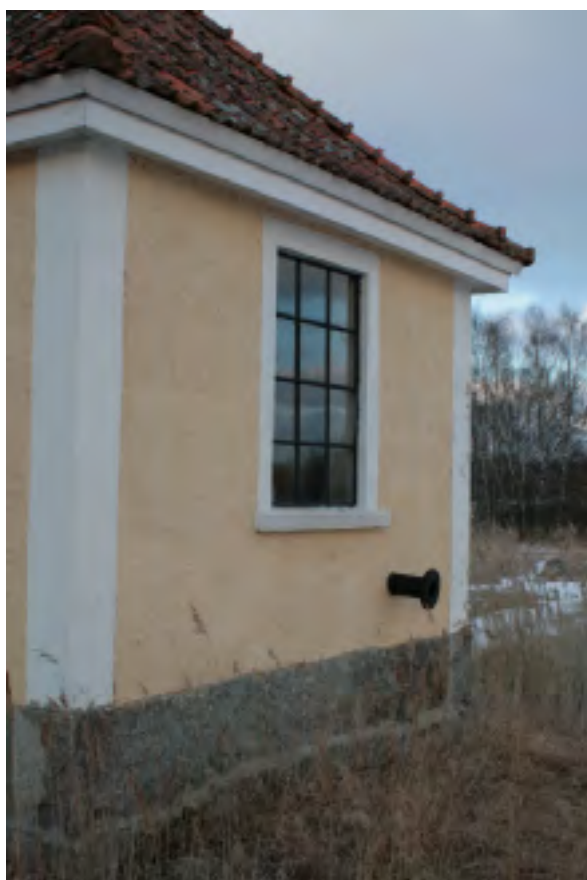
Figur 345. Pumphuset sett från nordväst. (Foto: Boel Persson, 2011-02-26)

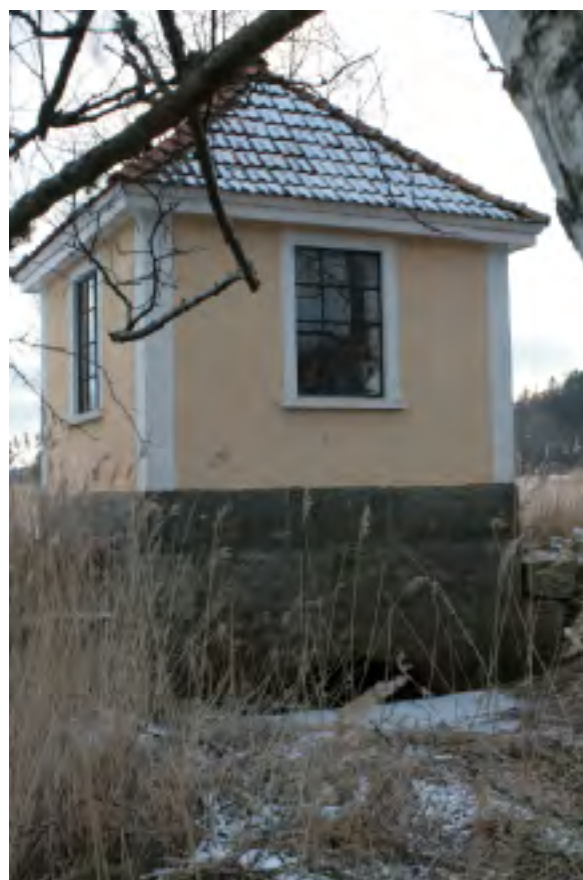
Figur 346. Pumphusets södra sida (Foto: Boel Persson, 2011-02-26)
